Datum: 07.11.2012

OBČINA MEŽICA

POROČILO

INTERVENCIJE IN DELOVANJE SIL ZA ZAŠČITO IN REŠEVANJE OB POPLAVAH 2012 V OBČINI MEŽICA

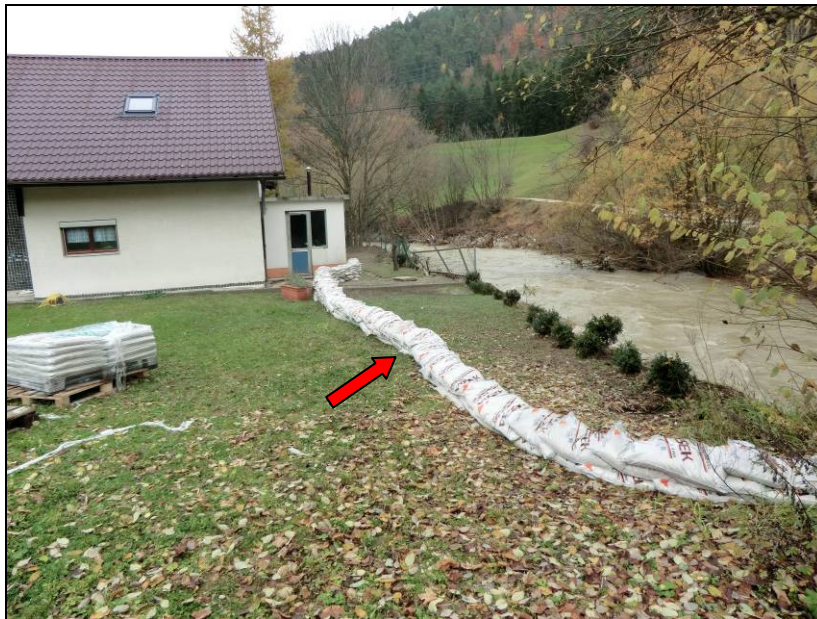
a). Individualna stanovanjska hiša, Polena 19

Opis dogodka: dovoz vreč s peskom, razkladanje, postavitve pregrade iz vreč,

Nastala škoda: obstajala je možnost vdora večjih količin vode v hišo in razlitje v okolico, na delu škarpe so vidne posledice. Ob hiši so nanosi naplavin.

Ukrepi – rok za sanacijo: obstoječo škarpo bi bilo potrebno popraviti, povišati in podaljšati.

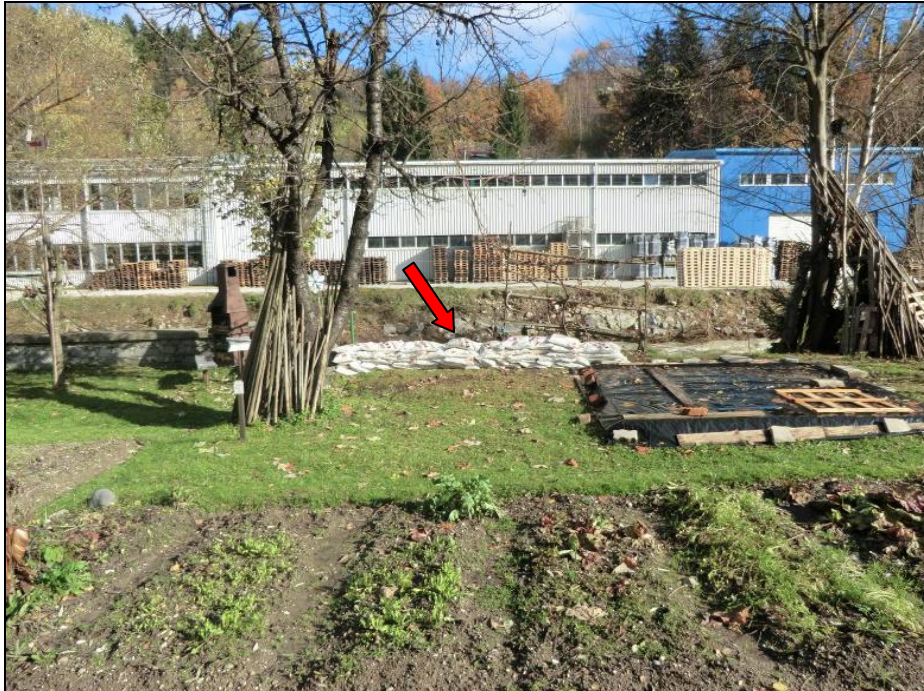
b). Individualna stanovanjska hiša, Mariborska cesta 3

Opis dogodka: dovoz vreč s peskom, razkladanje,

Nastala škoda: delno poplavljeno zemljišče ob strugi reke Meže

Ukrepi – rok za sanacijo: ogled strokovnjaka gradbene stroke

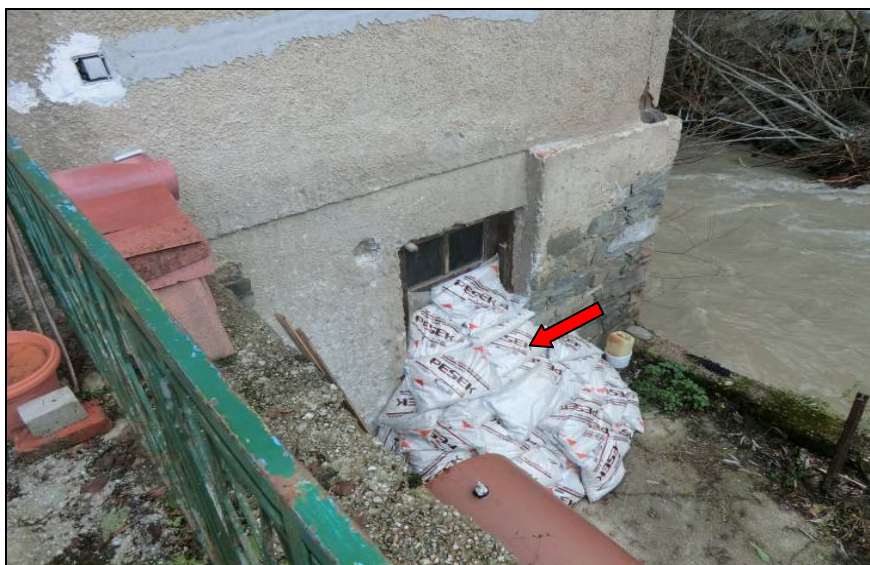
c). **Individualna stanovanjska hiša, Lom 2**

Opis dogodka: dovoz vreč s peskom, razkladanje

Nastala škoda: obstajala je možnost poplave kletnih prostorov stanovanjske hiše

Ukrepi – rok za sanacijo: ogled strokovnjaka gradbene stroke

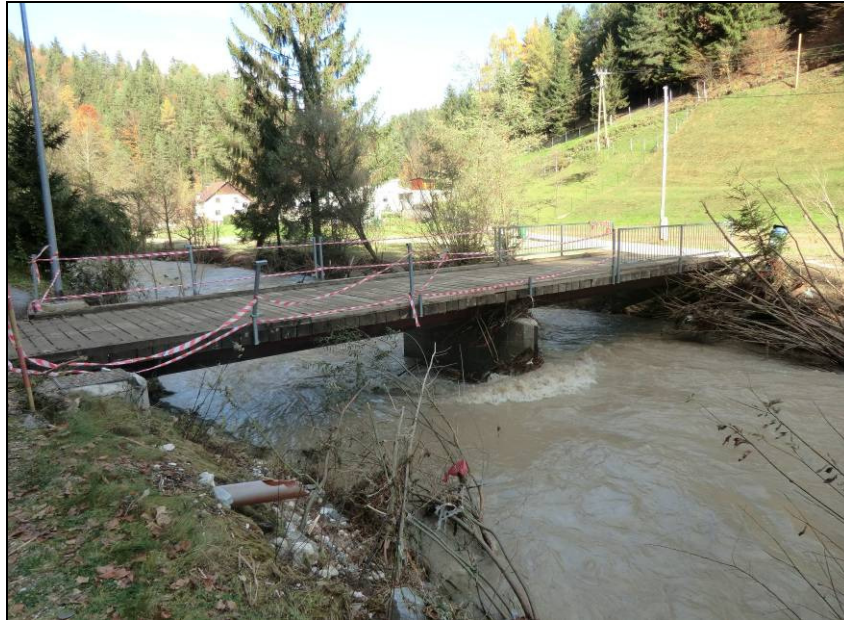
d). Most pri Šumahu

Opis dogodka: čiščenje mostu in odvoz naplavin, rezanje ograje mostu

Nastala škoda: potrebno je popravilo ograje, ki jo je bilo potrebno zaradi boljše pretočnosti vodotoka odstraniti (ob ograjo se je nabiralo vejevje in ostala nesnaga, ki jo je prinašala reka Meža), zato je obstajala možnost da most ne bi zdržal pritiskov.

Ukrepi – rok za sanacijo: takoj je treba izvesti popravilo ograje in pregled mostu s strani strokovnjakov gradbene stroke.

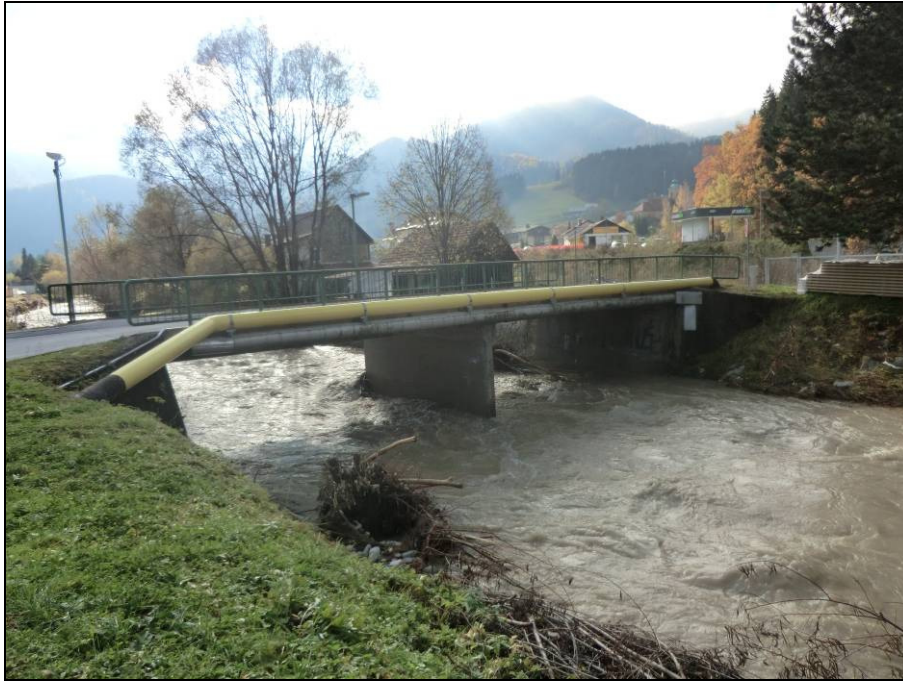
d). Most pri Cablex - M

Nastala škoda: posebna škoda ni nastala

Ukrepi – rok za sanacijo: potrebno očistiti strugo reke Meže in okolico mostu. Preveriti, če je mreža ki sega v strugo reke Meže po brežini pri desnem vstopu na območje Cablexa, izdelana v skladu z predpisi, kajti ob naraslem nivoju reke Meže se v mrežo nabira nesnaga, katera ovira pretočnost vodotoka.

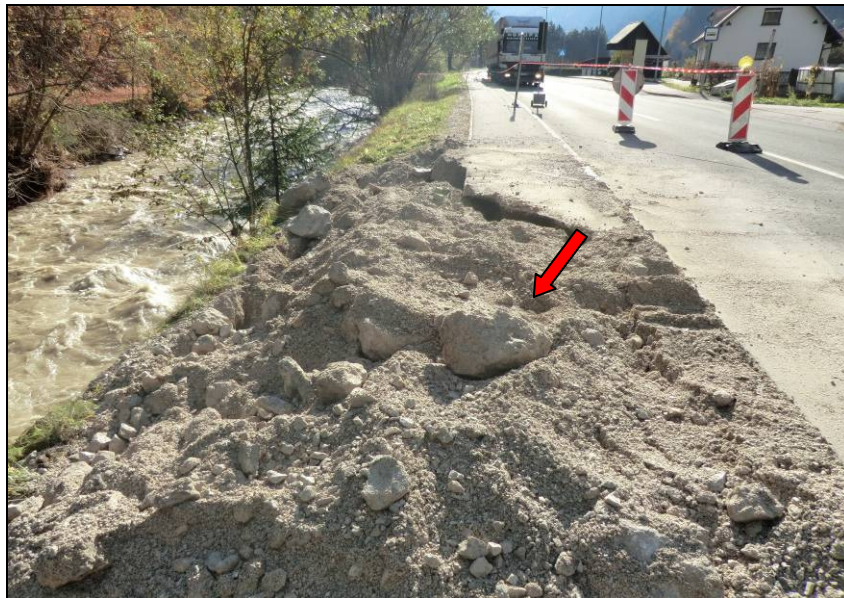
e). Senčna vas – regionalna cesta

Opis dogodka: začasna sanacija izpranega cestišča regionalne ceste, postavitve signalizacije

Nastala škoda: poškodba cestne infrastrukture; erodiran pločnik in del cestišča regionalne ceste.

Ukrepi – rok za sanacijo: takoj

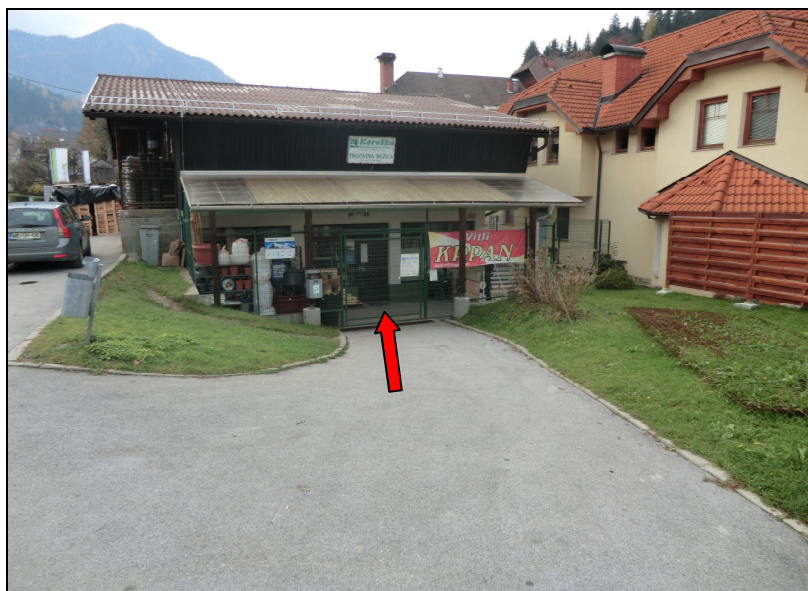
g). Koroška kmetijsko gozdarska zadruga, tehnična trgovina Mežica, Ob Šumcu 7

Opis dogodka: vdor podtalnice v prostore trgovine

Nastala škoda: zaliti prostori trgovine, interveniranje zaradi vdora vode iz narasle reke Meže – zaradi nenehnega dotekanja, ni bilo možno.

Ukrepi – rok za sanacijo: potreben temeljit pregled lokacije ocena primernost lokacije

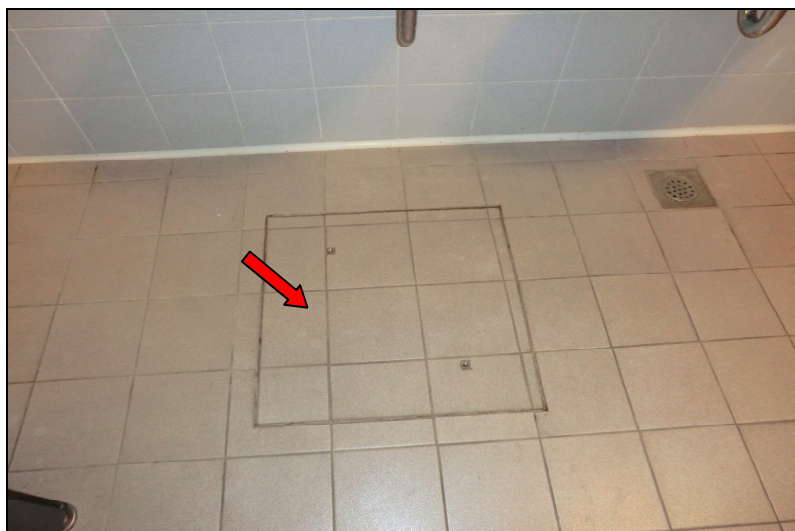
h). Narodni dom Mežica, Trg 4. aprila 4

Opis dogodka: izliv podtalnice v kletne prostore

Nastala škoda: poplavljena talna površina

Ukrepi – rok za sanacijo: kontrola vodne črpalke, po potrebi namestitvev močnejše črpalke, takoj pričeti z sušenjem prostora zaradi preprečevanja nastanka plesni.

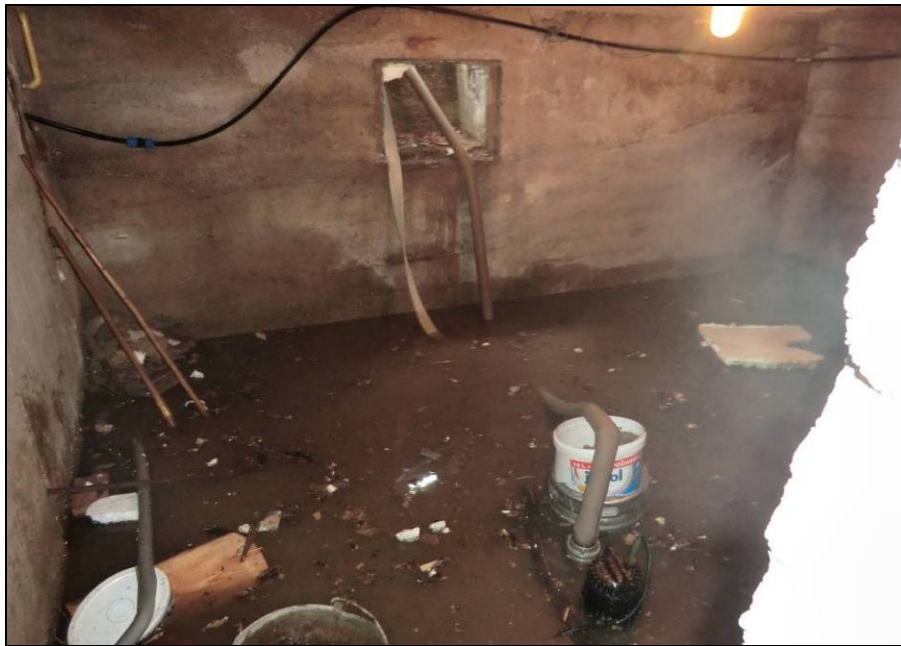
k). Partizanska cesta 44, prostori Moto Klub Krampus

Opis dogodka: izliv meteorne vode v klet. črpanje vode iz kleti individualne stanovanjske hiše

Nastala škoda: vdor podtalnice. Črpanje vode ne da zadovoljivih rezultatov, voda v kletne prostore je dotekala konstantno.

Ukrepi – rok za sanacijo: drenaža nad hišo v globini temeljev, v kleti vgraditi jašek s potopno črpalko, potreben posvet z strokovnjaki gradbene stroke, zaradi dolgotrajnega dotoka vode obstaja možnost erozije temeljev hiše.

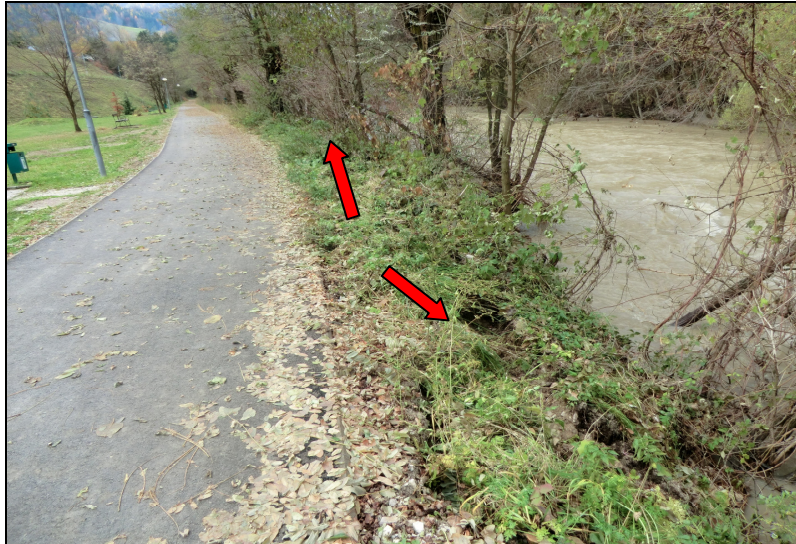
m). Pešpot Mežica - Polena

Opis dogodka: zaradi narasle reke Meže, je erodiralo brežino vodotoka in ogrožalo asfaltirano cestišče - pešnga

Ukrepi – rok za sanacijo: zaščita brežine z škarpo kamen – beton.
